# Kapean nelikaistaisen tien kunnossapito

Valtatie 5 välillä Vehmasmäki - Hiltulanlahti

Tiehallinnon selvityksiä 77/2001

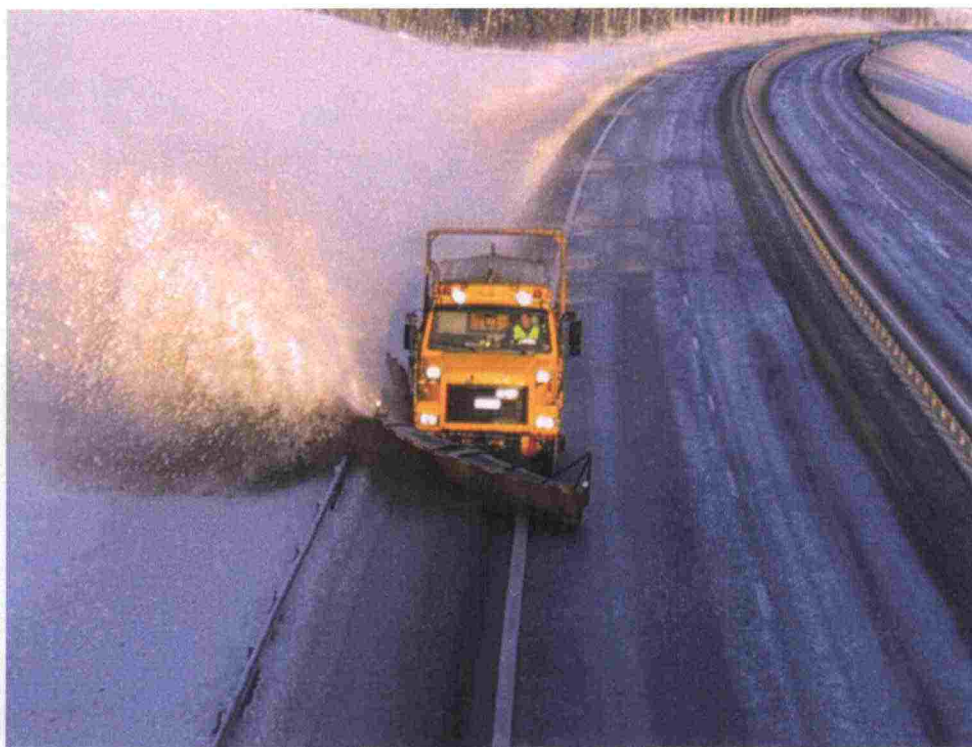
Kuva 8. Pientareen puhdistus tehdään yhdellä aura-autolla ajoradan aurauksen jälkeen. Kuva tammikuulta 2001.

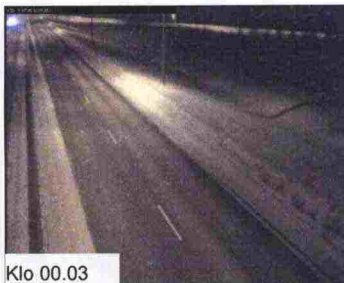
Klo 00.03

Lämpötila -9,1°C. Ajoradat molemmilla tieosilla paljaat ja kuivat.

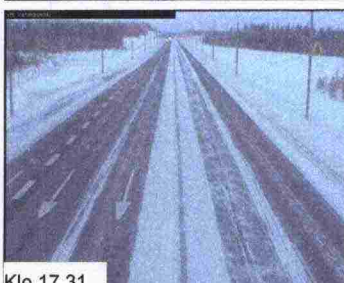
Klo 17.31

Pakkasta -10,2°C ja sadekertymä 3,7 mm. Molemmissa kuvissa näkyy selvästi liikenteen vaikutus irtolumeen ja polanteisiin.

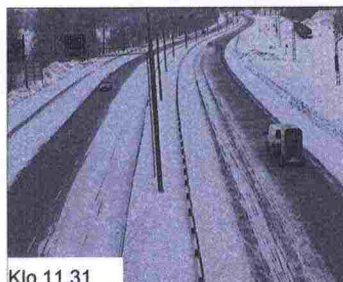
Klo 11.31

Pakkasta -10,8°C. Sadekertymä 3,0 mm. Vehmasmäessä ja Kallansilloilla ohituskaistat ovat polanteiset. Kallansillan kuvassa näkyy ohituskaistaa käyttävien ajolinja, joka on hyvin keskellä poikkileikkausta.
